TEMAS RELEVANTES INFORME GESTIÓN 2022

Durante el año se efectuaron los respectivos mantenimientos correctivos, así como los respectivos mantenimientos preventivos con el fin de mantener en buen estado y funcionamiento las instalaciones, entre estas se relacionan las mas relevantes.

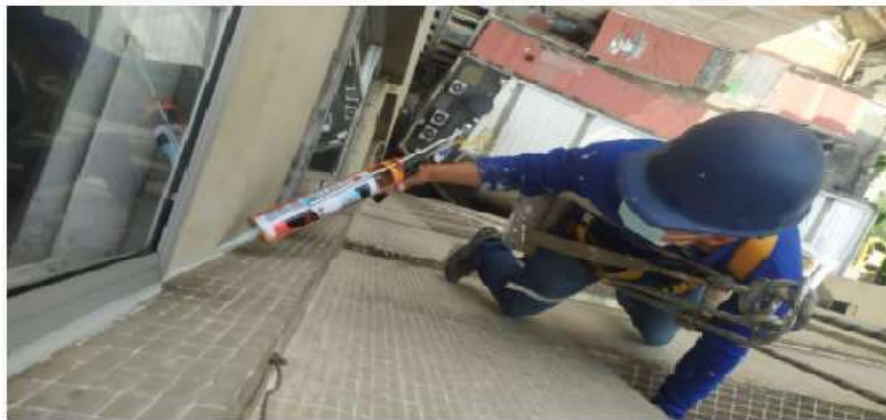
- Se realizaron las impermeabilizaciones y sellamientos puntuales en las ventanas que se reportaron con filtraciones

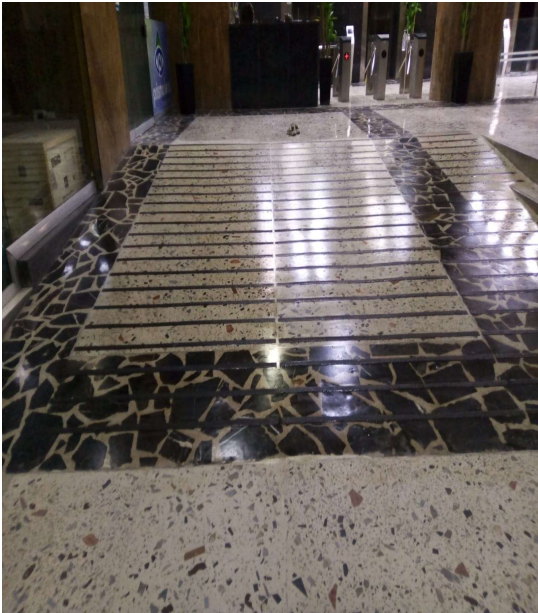
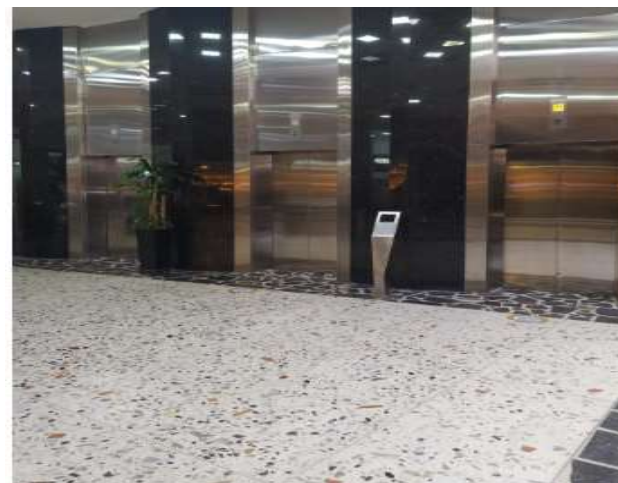
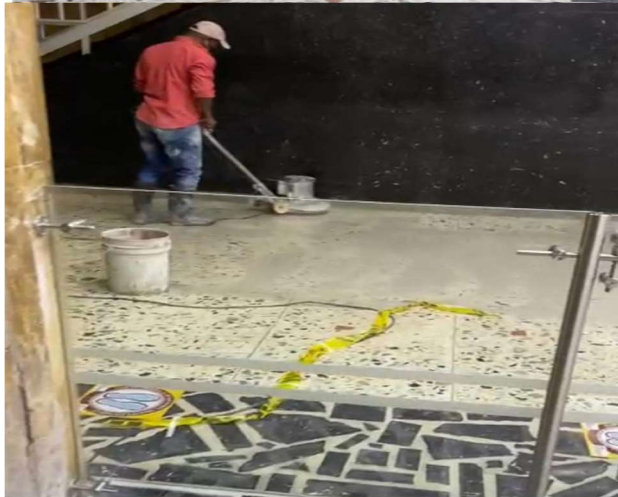
PULIDA Y RESANE DE
PISO DE MÁRMOL
ENTRADA CALLE
COLOMBIA

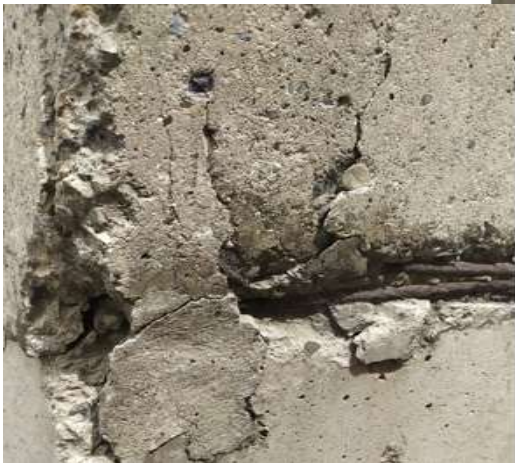
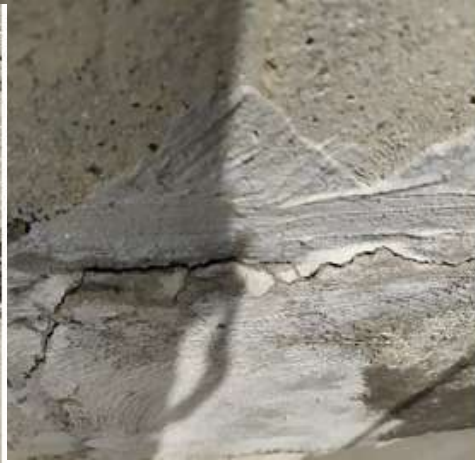
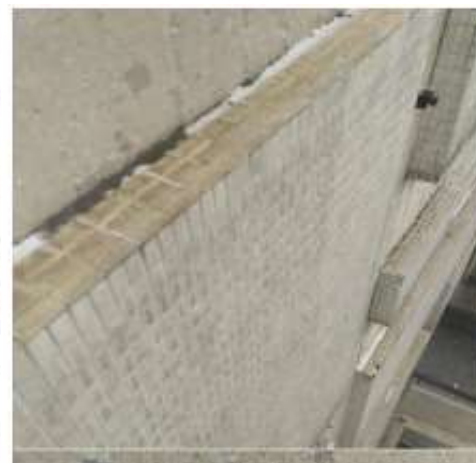
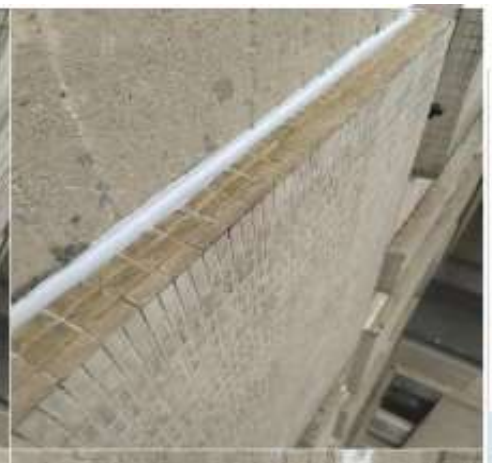
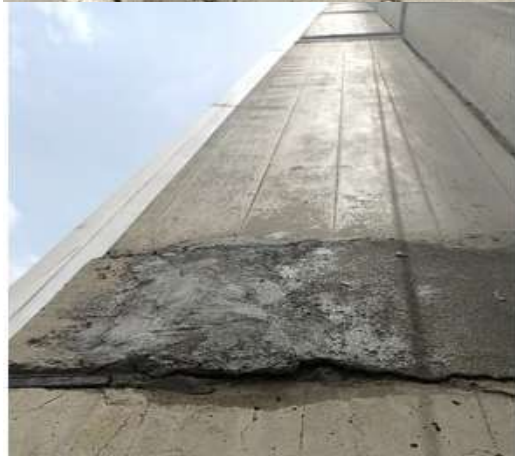
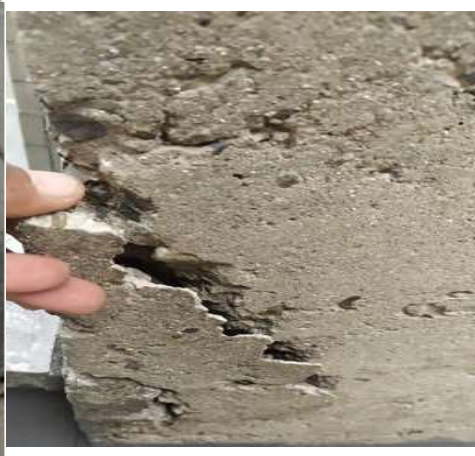
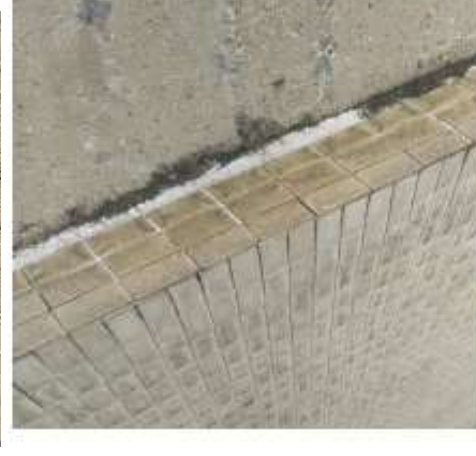
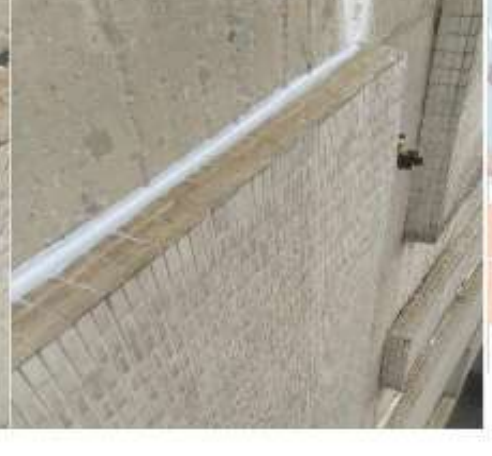
MANTENIMIENTO DE PLACAS FACHADA: SE INTERVINO EL COSTADO NORTE DE LA FACHADA DEBIDO A GRIETAS EN LAS PLACAS QUE OCASIONARON DES' RENDIMIENTOS Y FILTRACIÓN DE AGUA

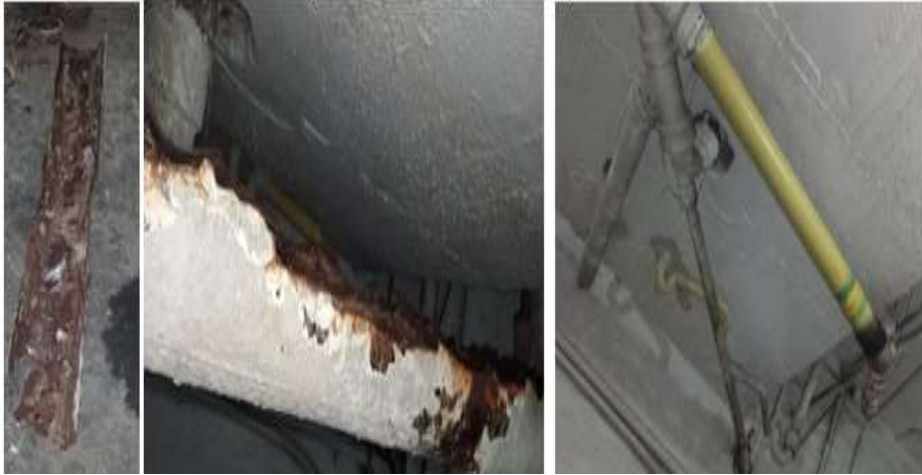
REEMPLAZO DE TRAMOS DE TUBERÍA PRINCIPAL DE HIERRO POR PVC EN BUITRONES

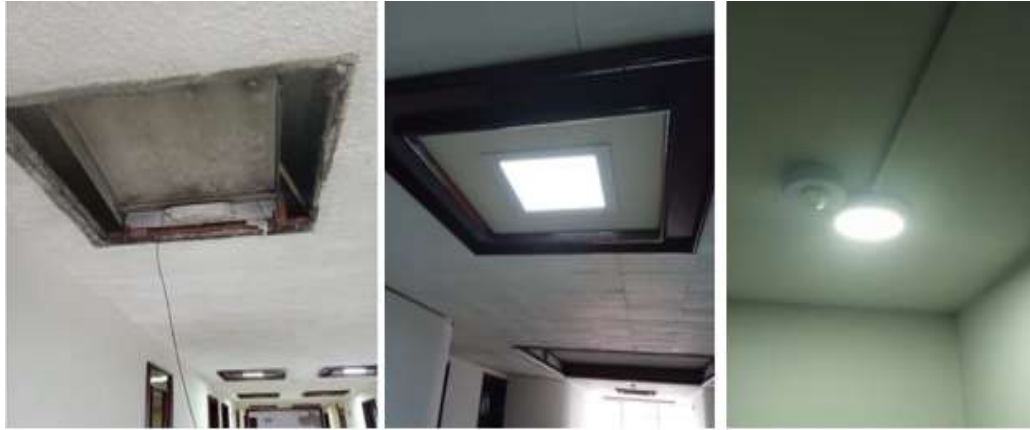
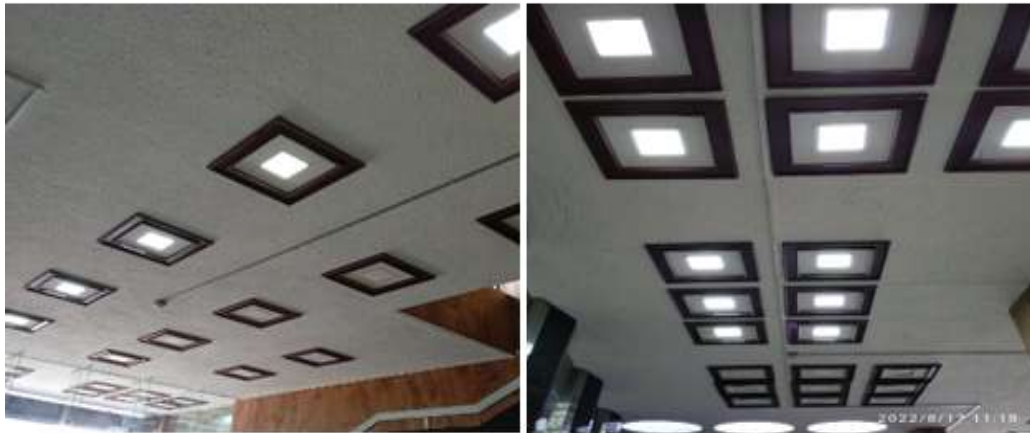
SE REFORZO ILUMINACIÓN Y REEMPLAZO DE SENSORES DAÑADOS EN ZONAS COMUNES

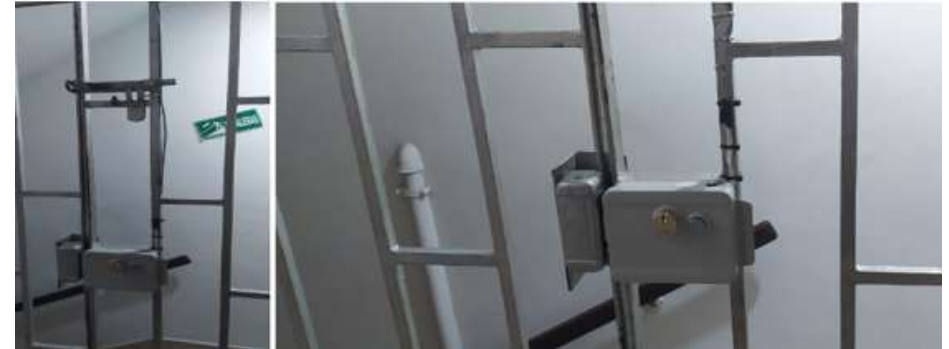
REEMPLAZO CHAPA ELÉCTRICA DE ACCESO PARQUEADERO

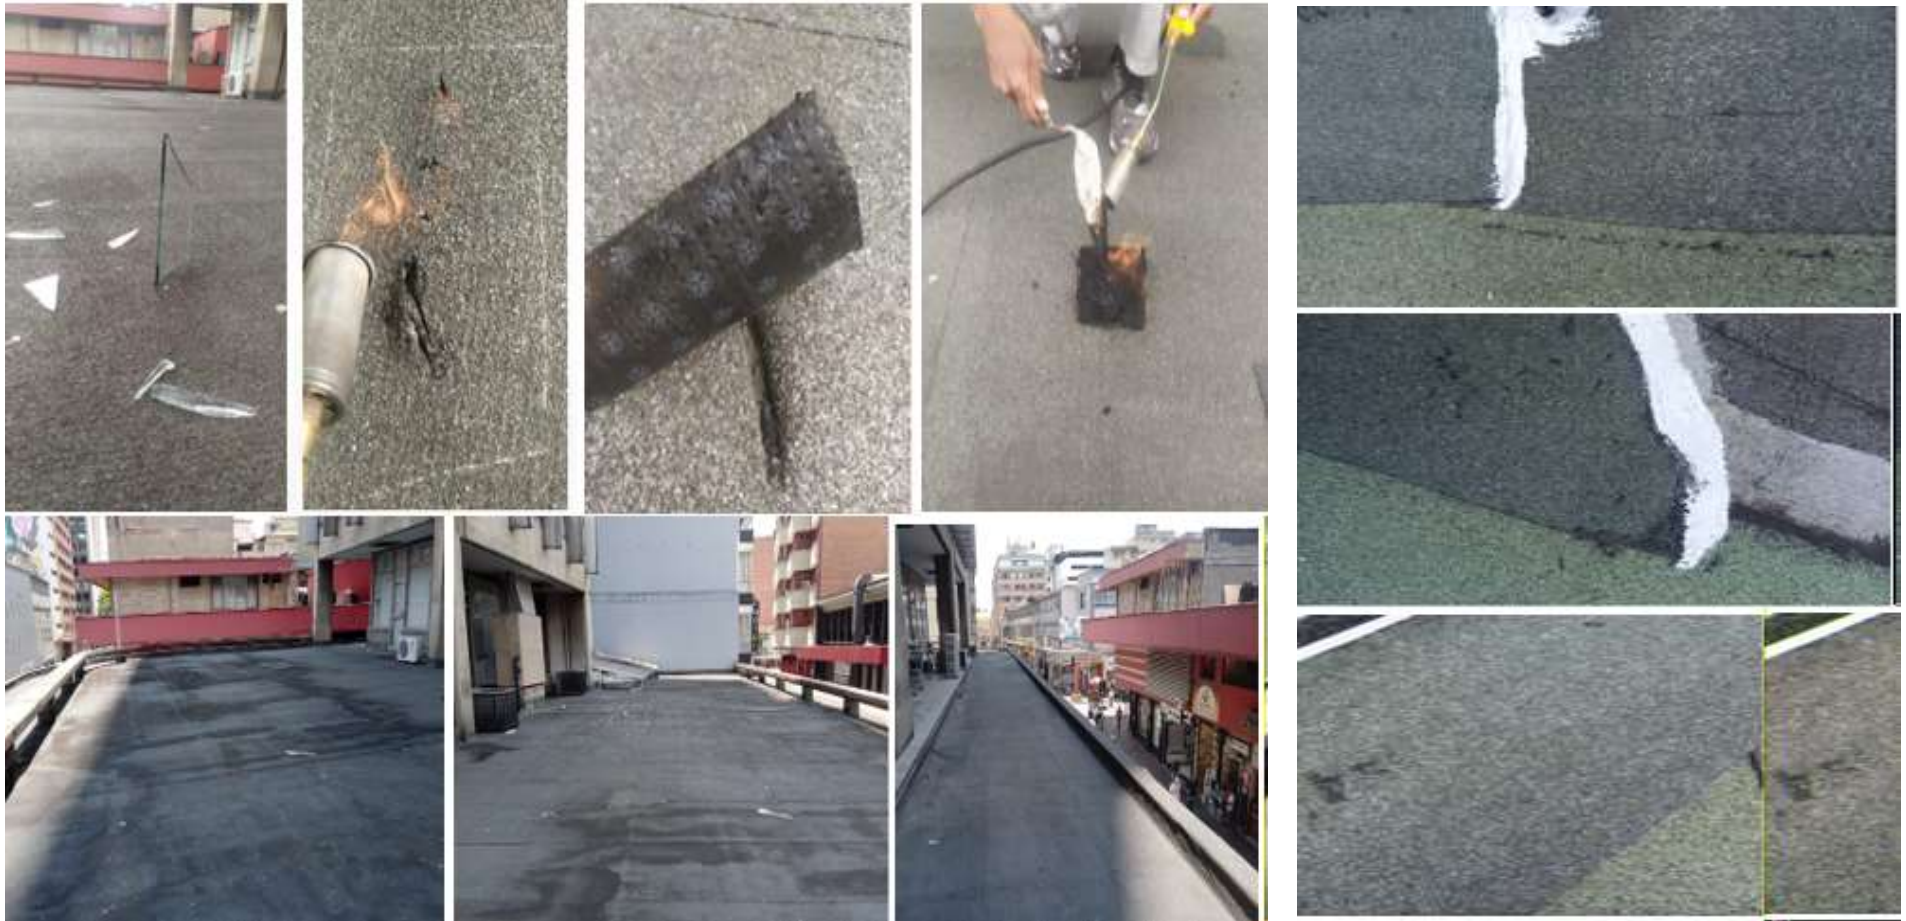
INTERVENCIÓN MANTO DE IMPERMEABILIZACIÓN DE LA TERRAZA PISO 2 POR DETERIORO Y CORTES EN EL MISMO POR CAÍDA DE VIDRIOS, ADICIONAL SE SELLARON JUNTAS DESPRENDIDAS

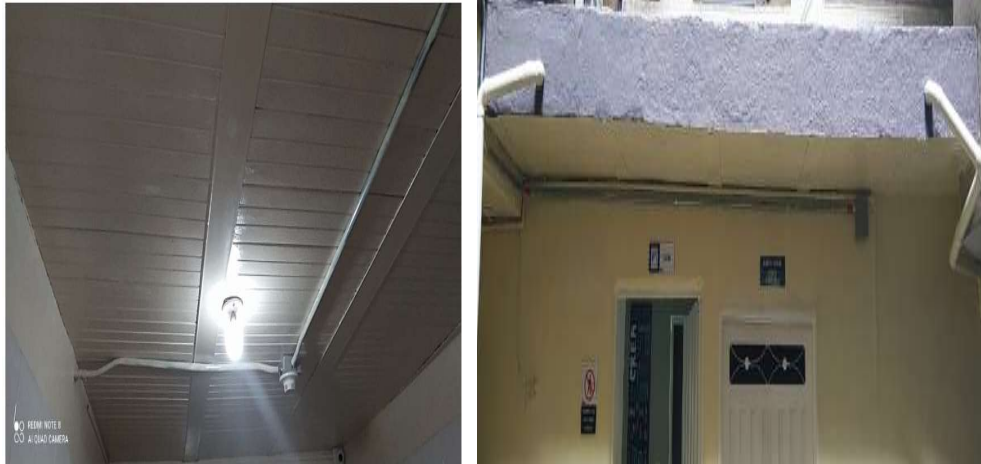
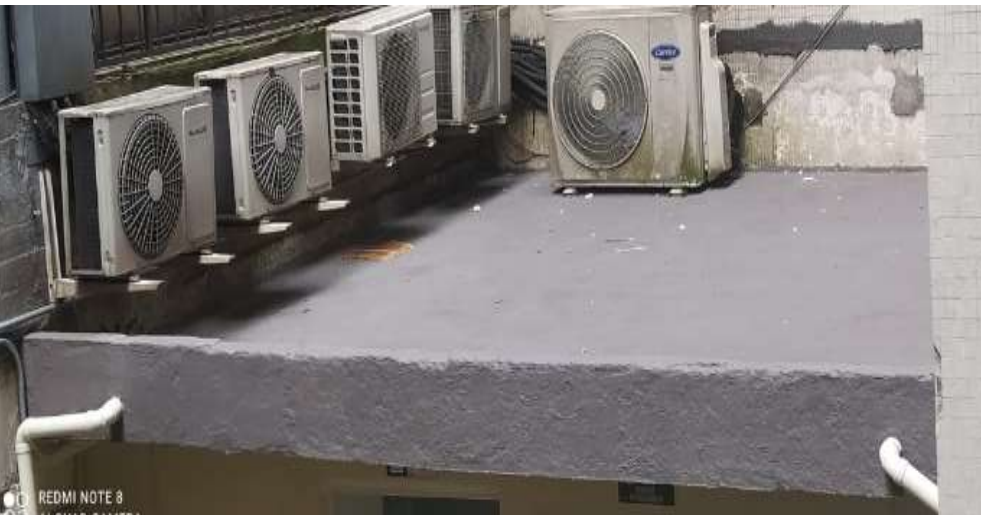
IMPERMEABILIZACIÓN TERRAZA COCINETA

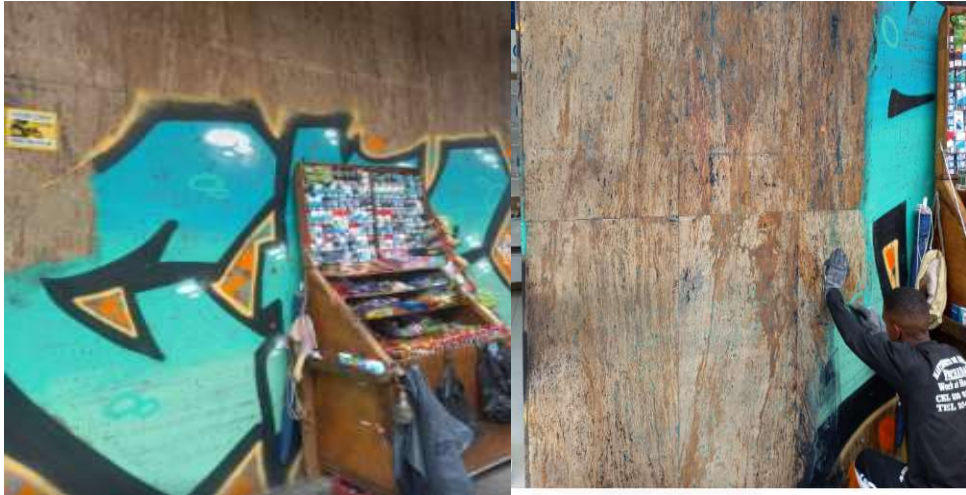
LIMPIEZA DE GRAFITI EN MÁRMOL FACHADA CALLE COLOMBIA

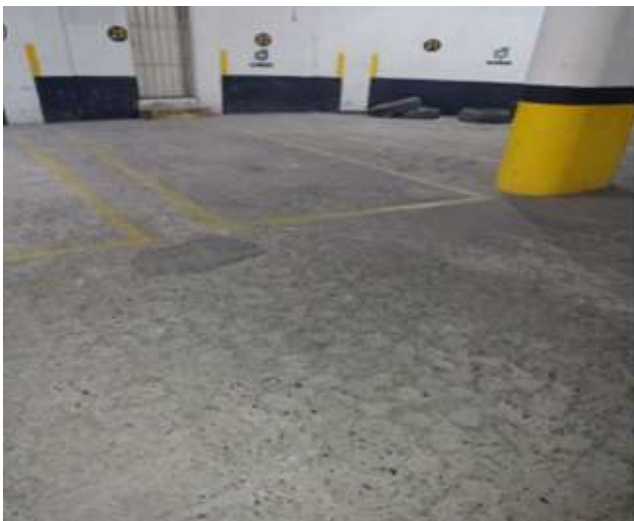
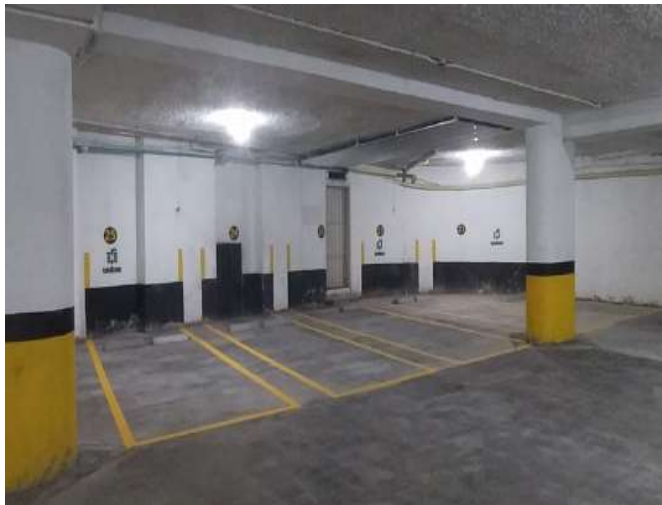
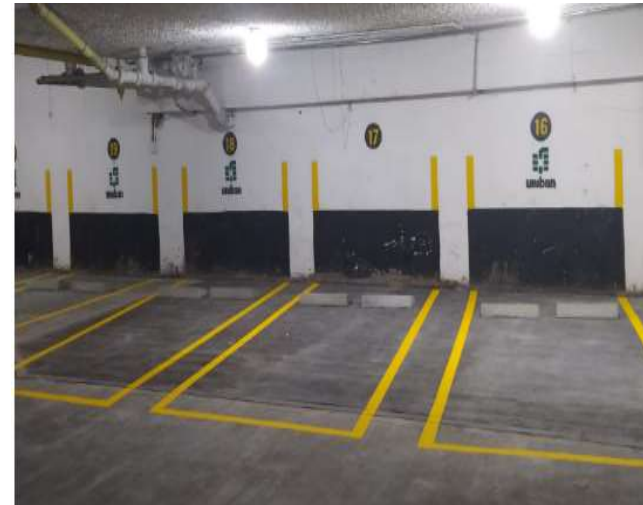
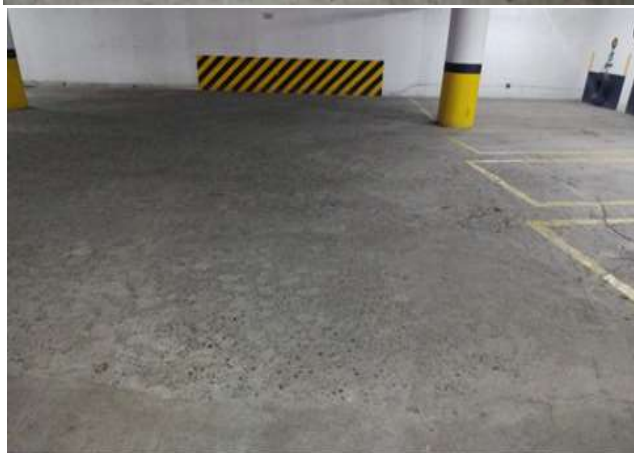
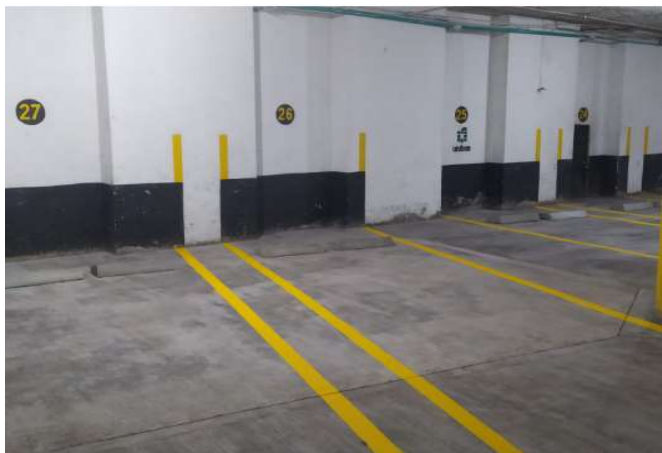
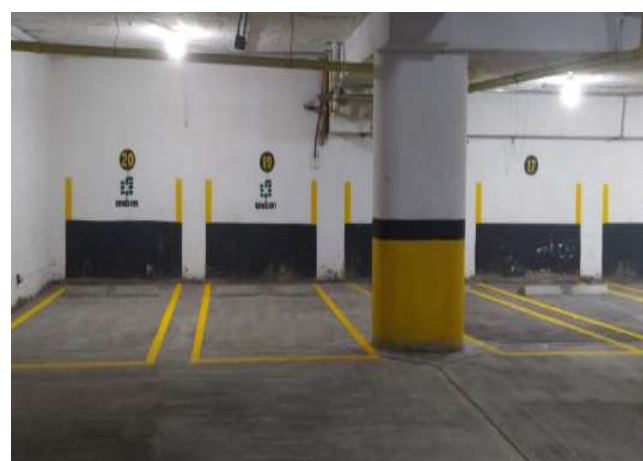
REFORMA MORTERO SOTANO A
