TEMAS RELEVANTES INFORME GESTIÓN 2022

Durante el año se efectuaron los respectivos mantenimientos correctivos, así como los respectivos mantenimientos preventivos con el fin de mantener en buen estado y funcionamiento las instalaciones, entre estas se relacionan las mas relevantes.

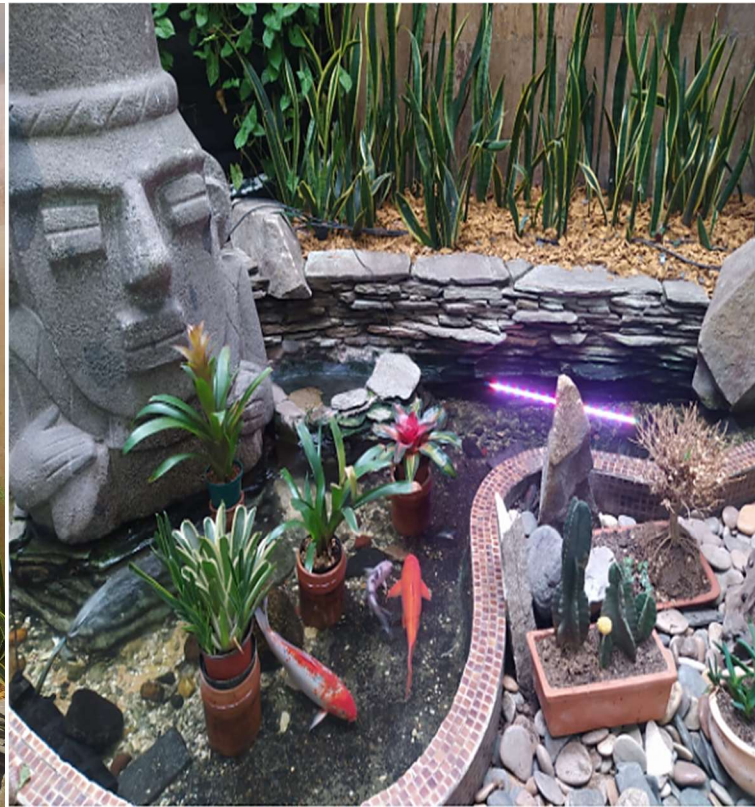
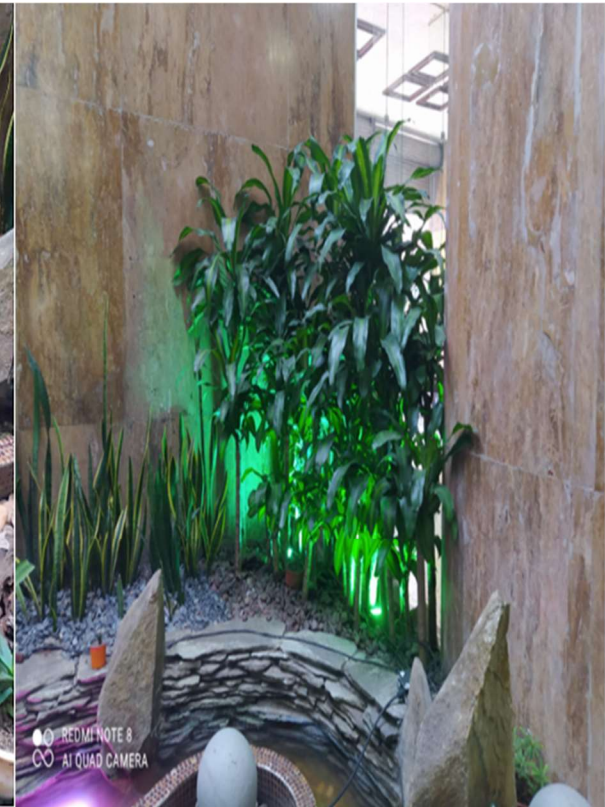
- Se continuo mantenimiento de jardín vertical y pecera ubicados en el hall principal, con siembra de nuevas especies, replantación y control de plagas.

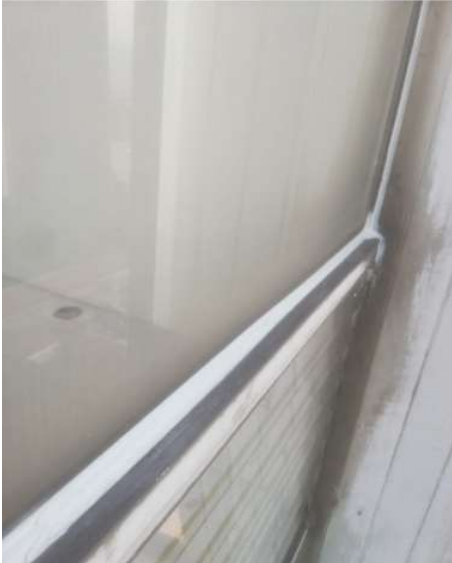
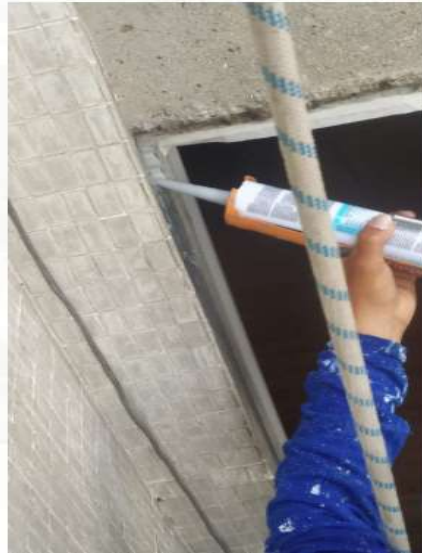
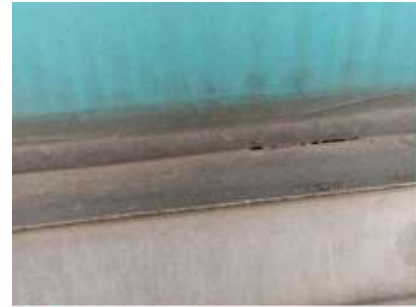
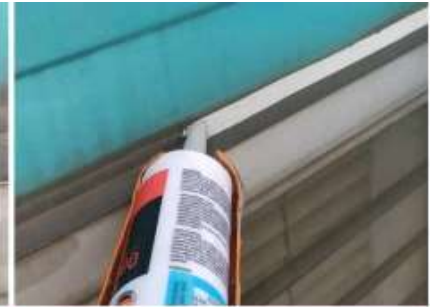
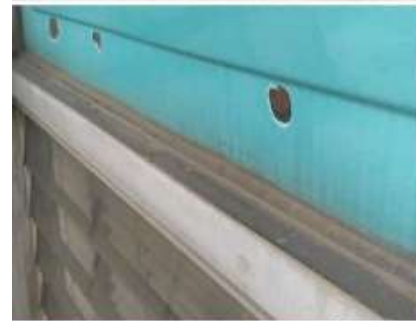
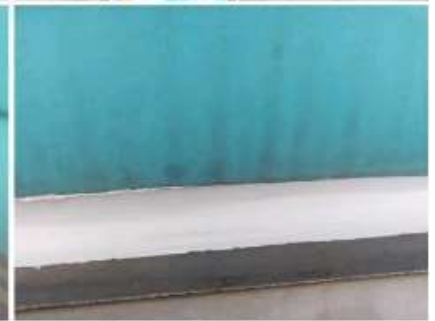
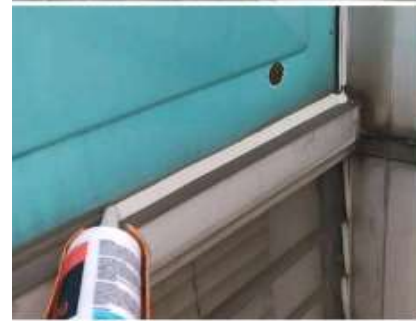
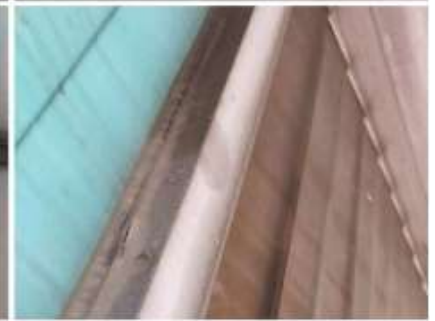
- Se realizaron las impermeabilizaciones y sellamientos puntuales en las ventanas que se reportaron con filtraciones

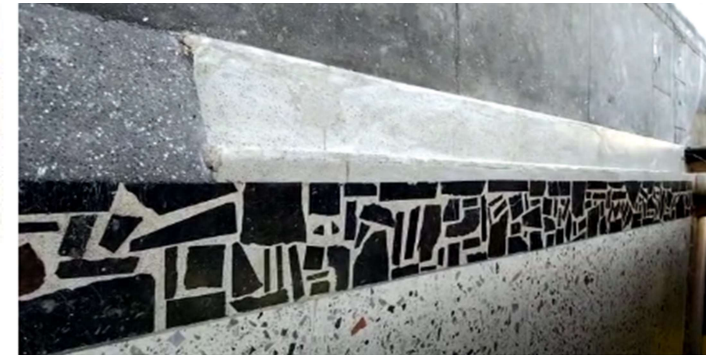
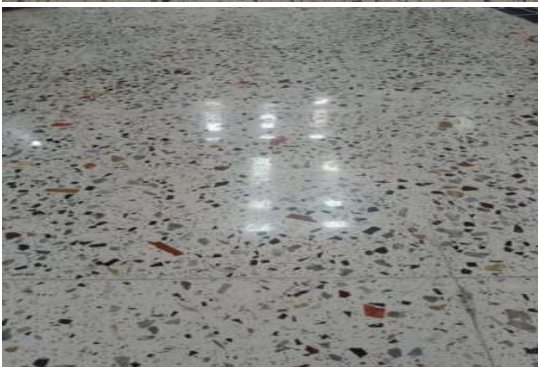
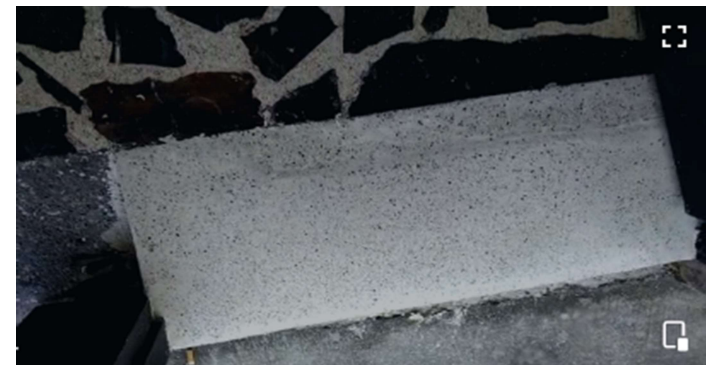
PULIDA Y RESANE DE
PISO DE MÁRMOL
ENTRADA CALLE
COLOMBIA

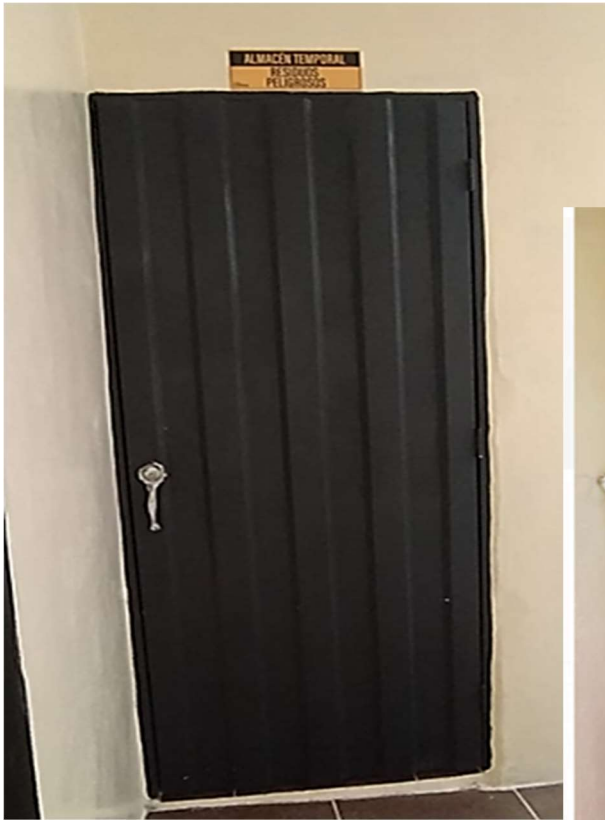
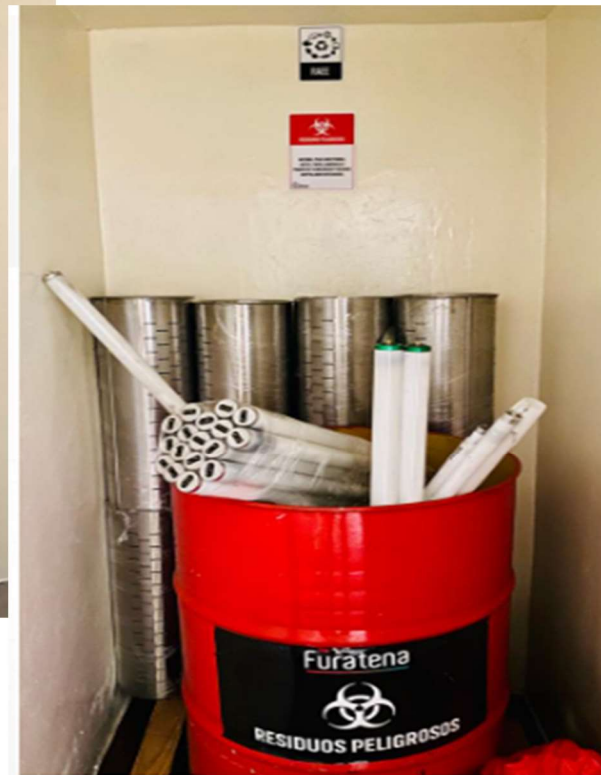
REFORMA Y SEPRACIÓN CUARTO DE ALMACENAMIENTO DE RESIDUOS PELIGROS

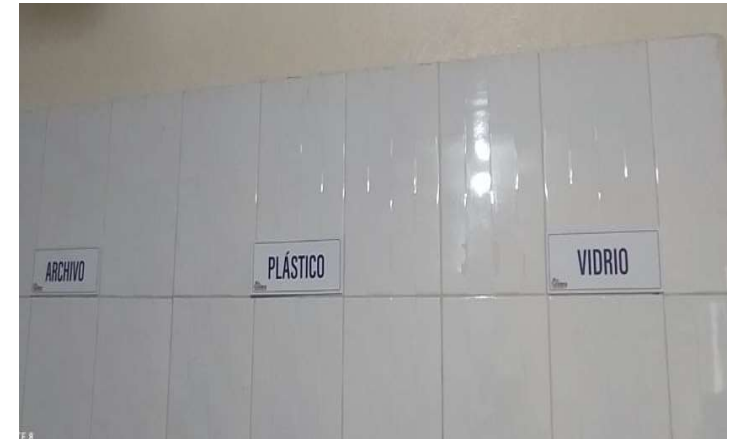
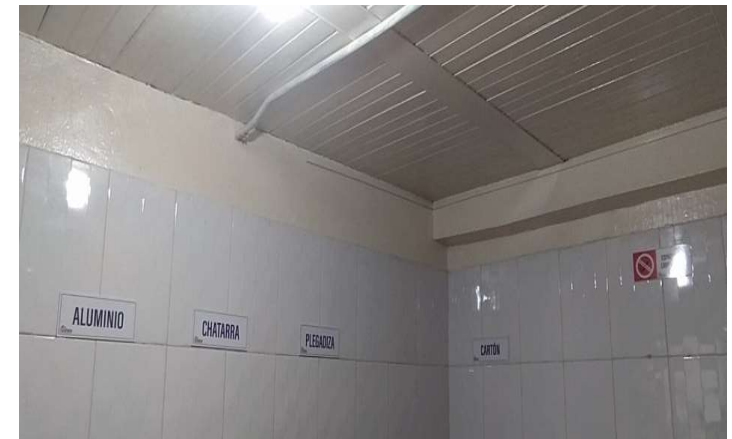
DEMARCACIÓN CUARTO DE ALMACENAMIENTO DE RESIDUOS APROVECHABLES

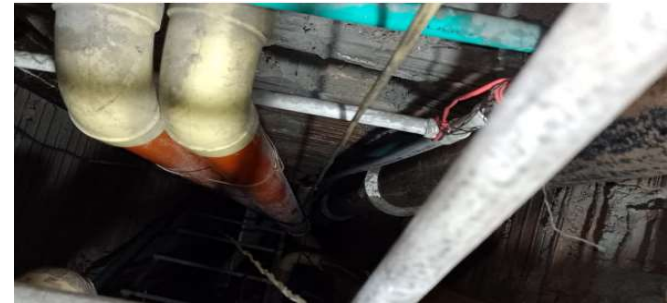
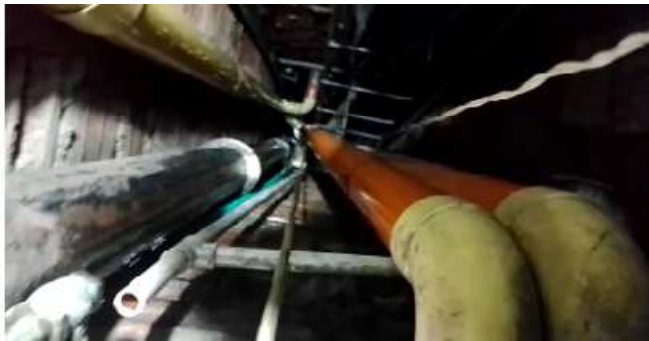
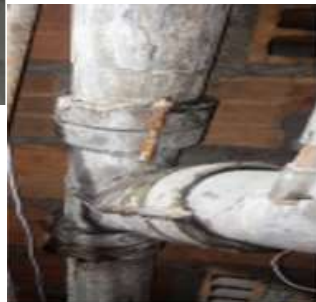
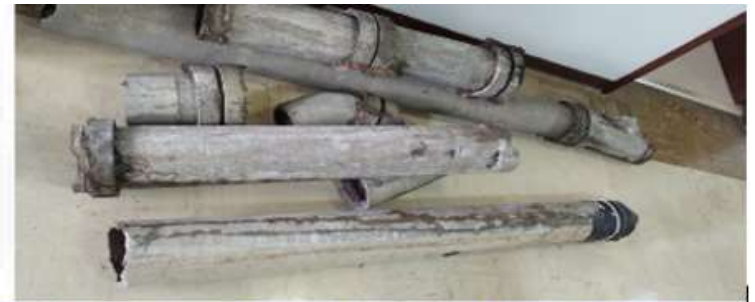
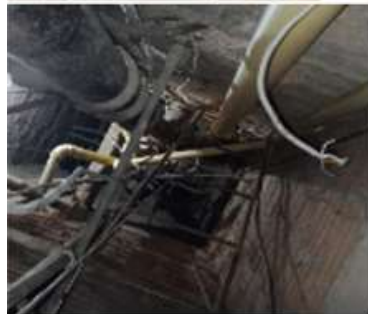
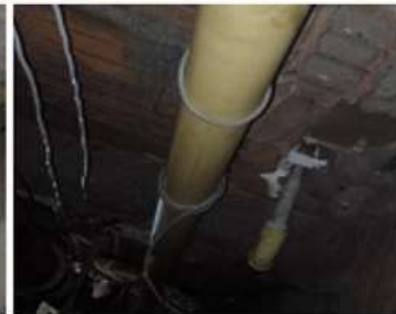
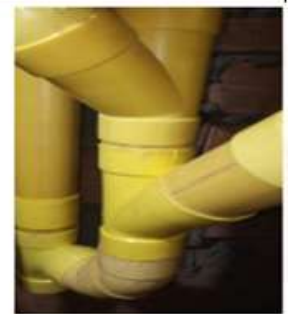
REEMPLAZO DE TRAMOS DE TUBERÍA PRINCIPAL DE HIERRO POR PVC EN BUITRONES

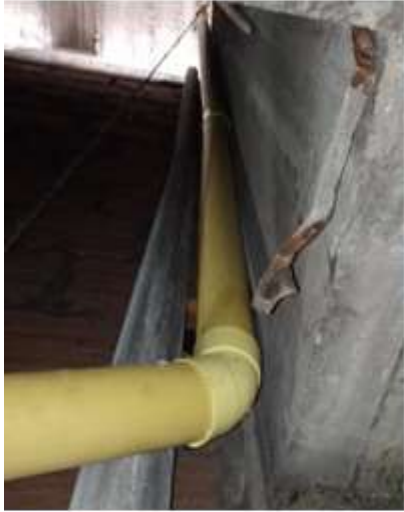
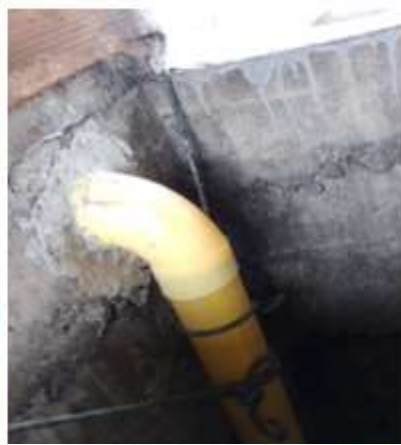
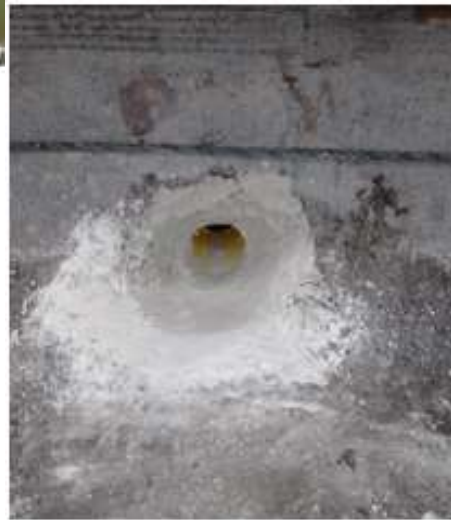
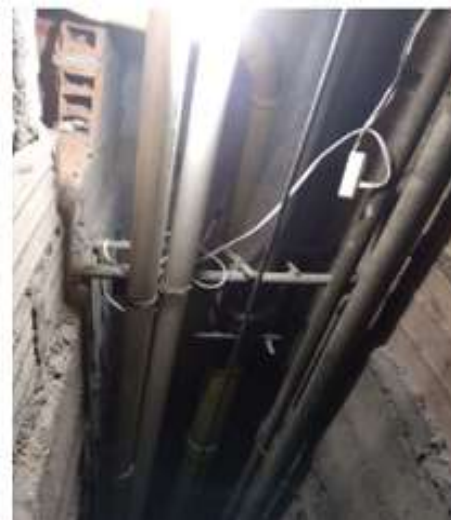
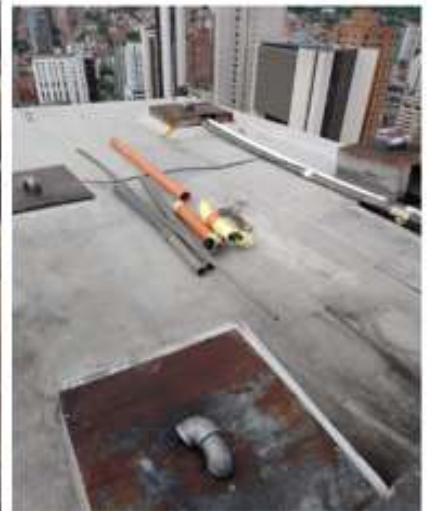
ADECUACIÓN TUBERÍA Y DESAGÜE AGUAS LLUVIAS EN TERRAZA DEL CUARTO DE MÁQUINAS

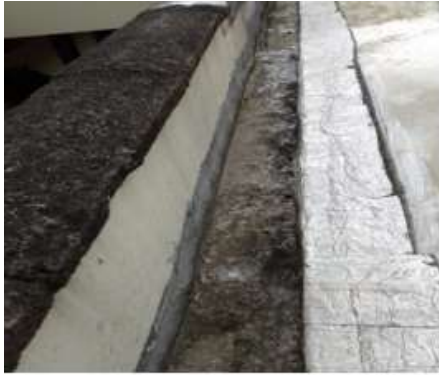
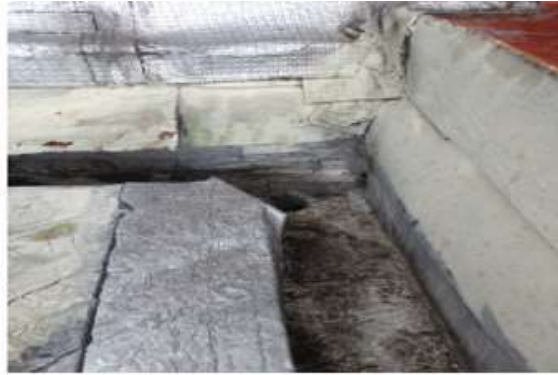
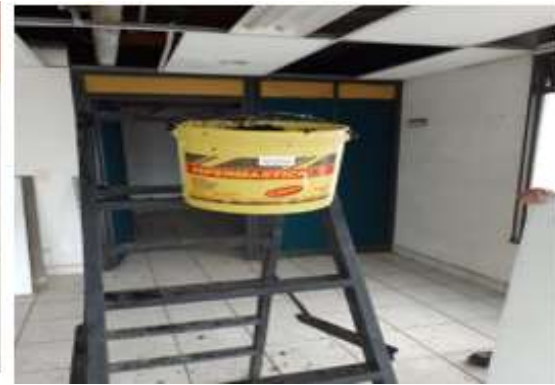
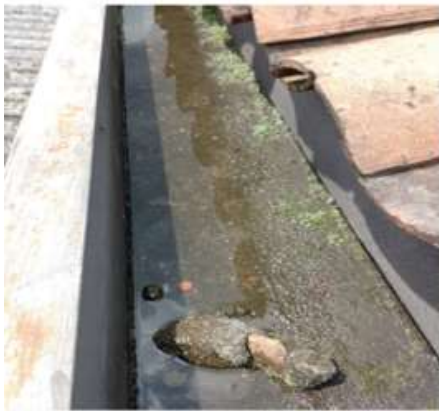
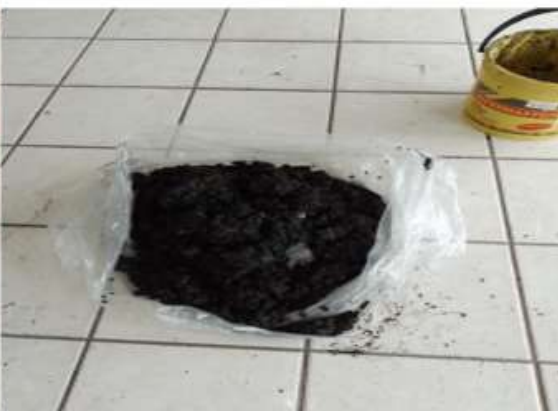
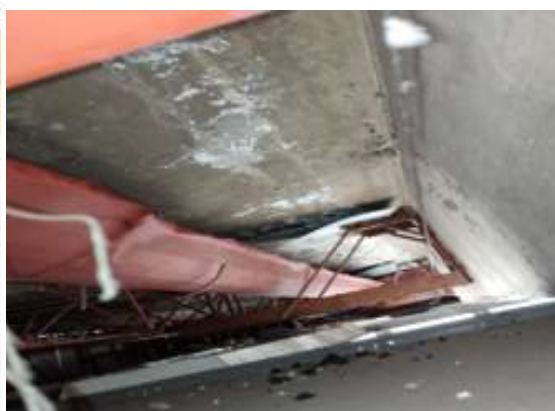
LIMPIEZA E IMPERMEABILIZACIÓN CON SOPLETE DE MANTO Y CANOAS INTERNAS Y EXTERNAS (AREA 100 METROS)

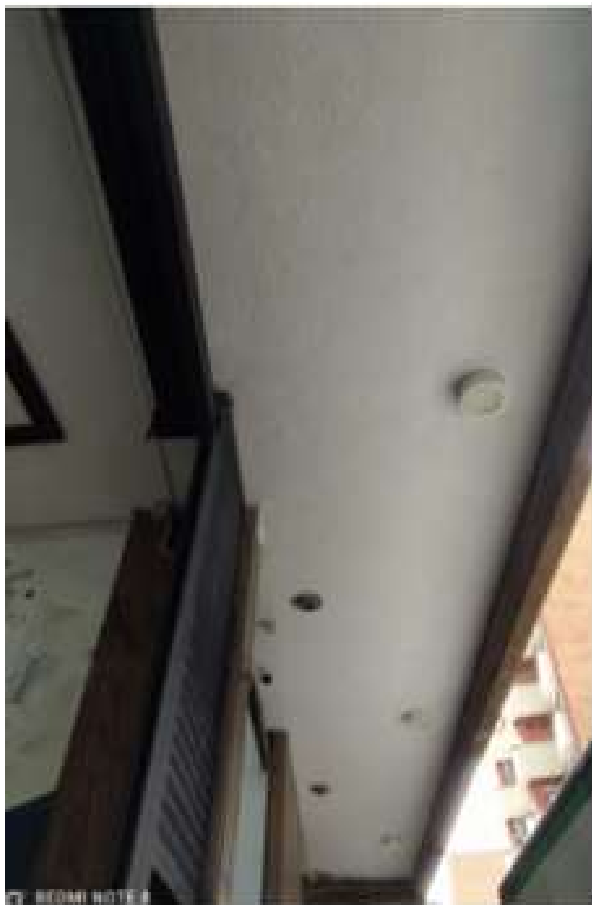
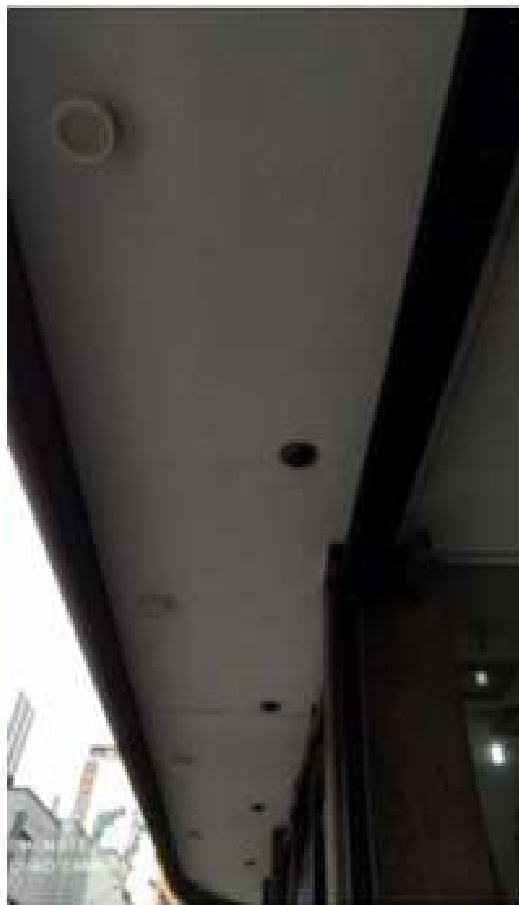
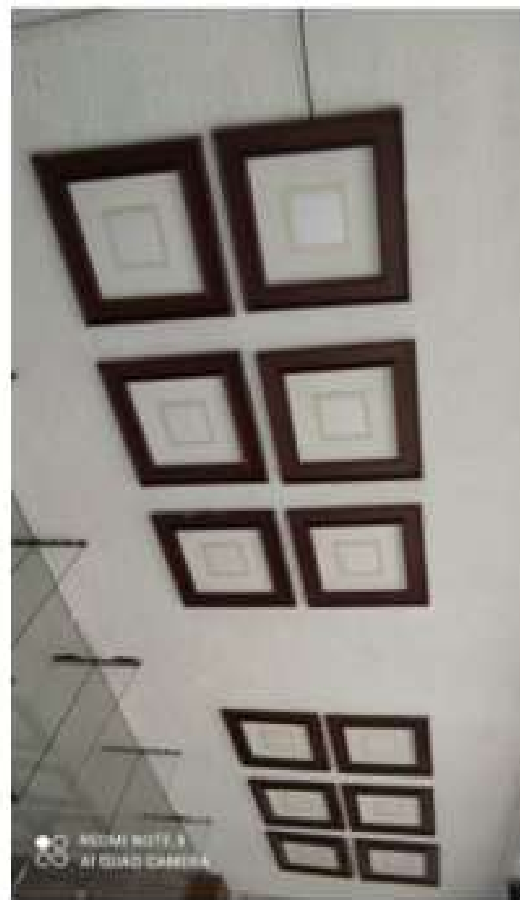
PINTURA TECHO Y ALERÓN DE LA ENTRADA AL EDIFICIO POR CALLE SUCRE

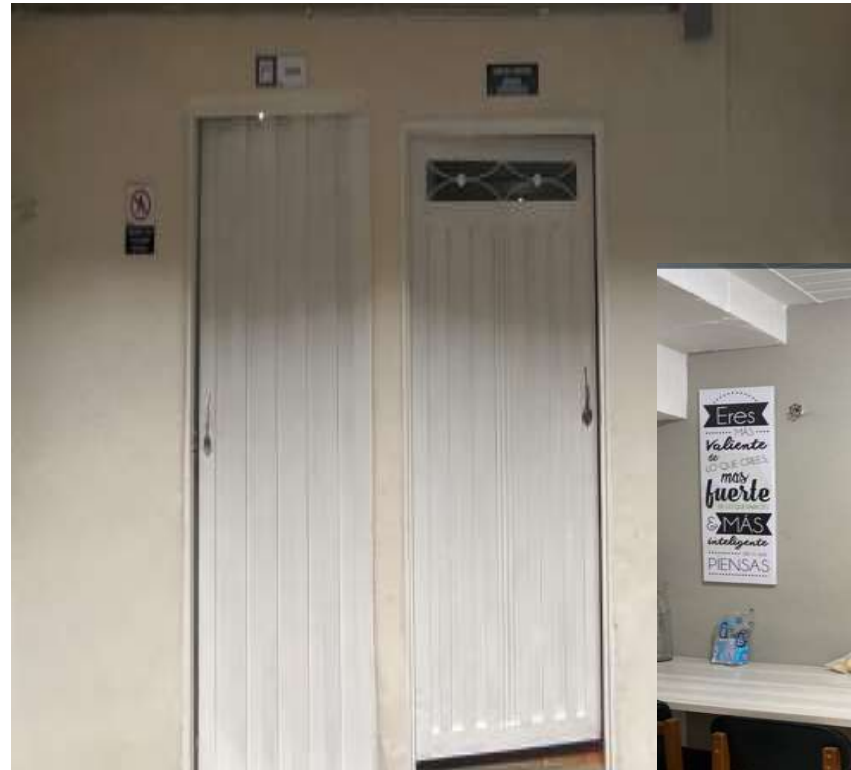
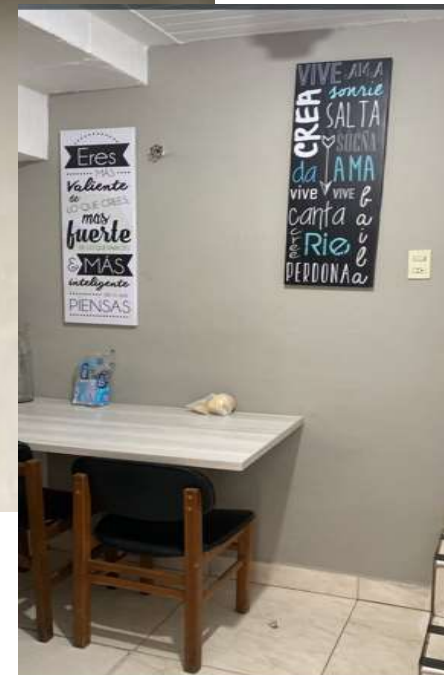
REFORMA, RESANE Y PINTURA DE LA COCINETA Y LA DE FACHADA DEL CUARTO DE ALMACENAMIENTO TEMPORAL DE RESIDUOS APROVECHABLES

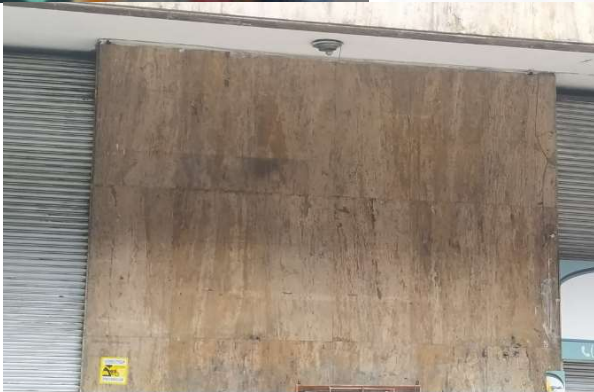
LIMPIEZA DE GRAFITI EN MÁRMOL FACHADA CALLE COLOMBIA

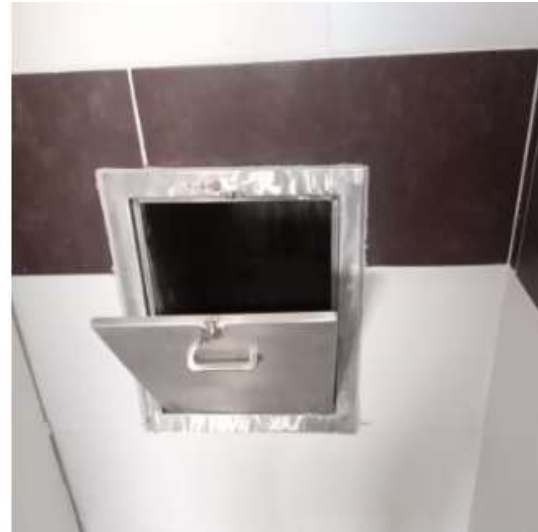
REINSTALACIÓN TAPAS SHUT DE BASURA BAÑO

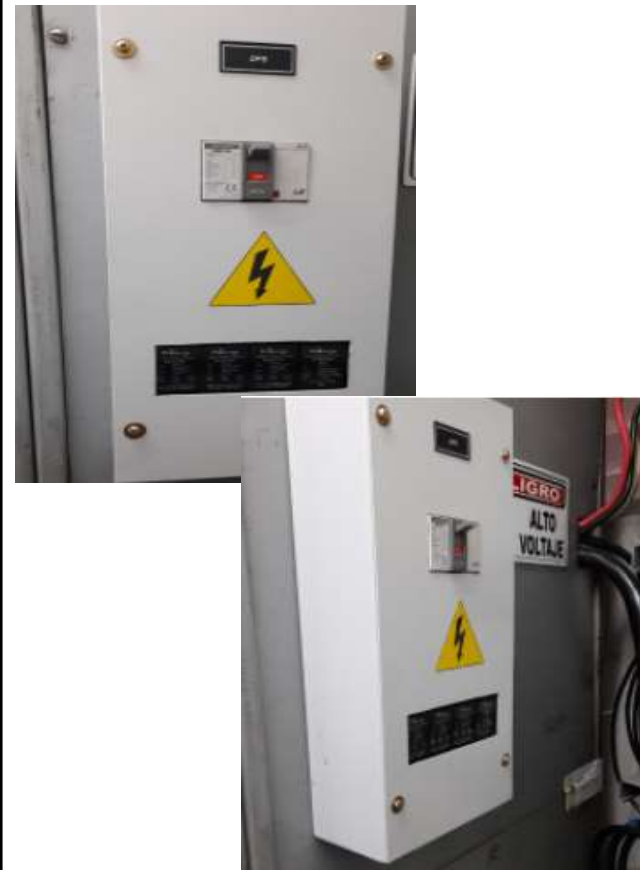
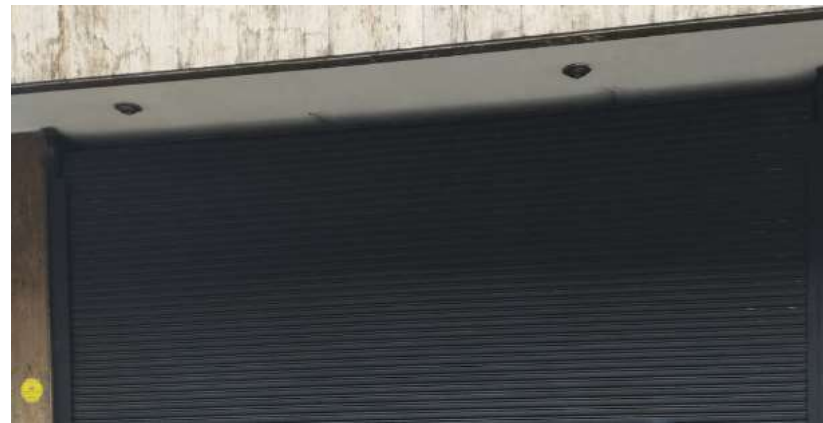
INSTALACIÓN DE DPS
SUBESTACIÓN ELECTRICA

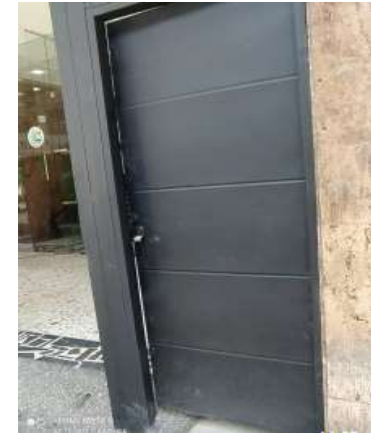
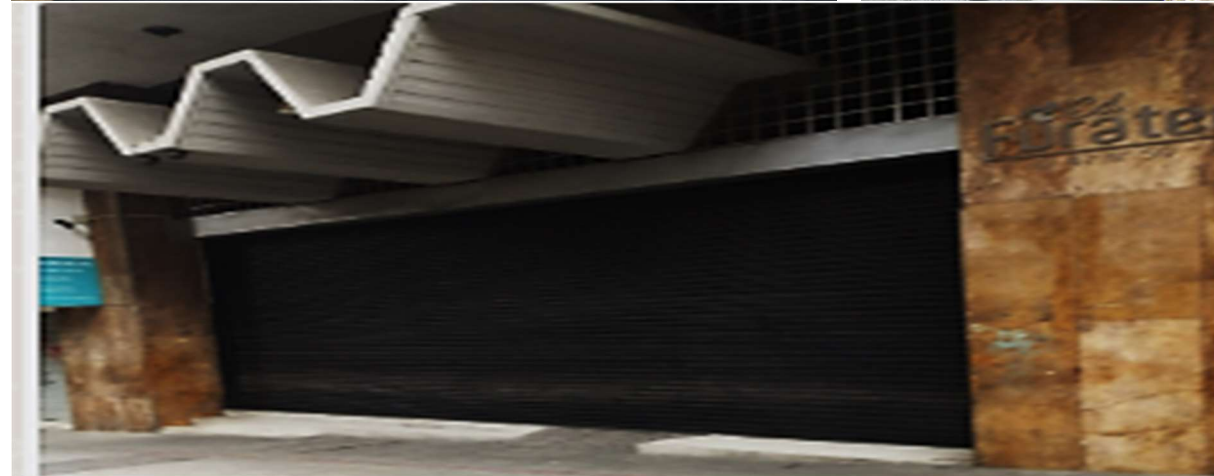
INSTALACIÓN PERSIANAS ATOMATICAS
SUCRE-COLOMBIA

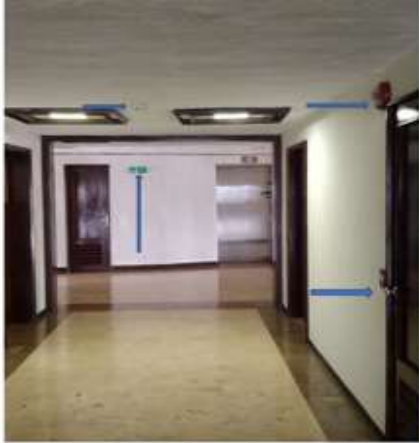
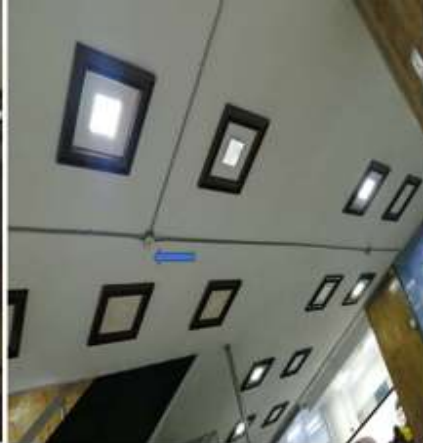
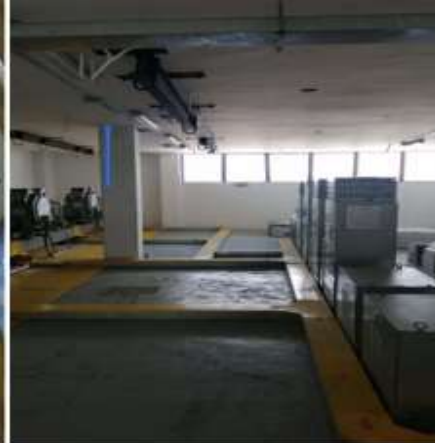
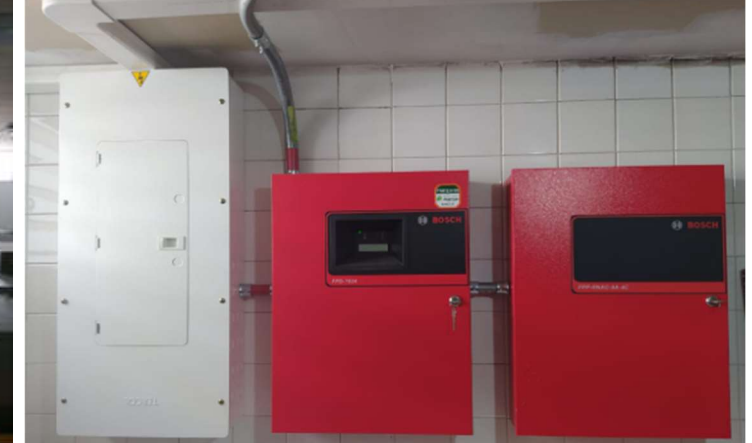
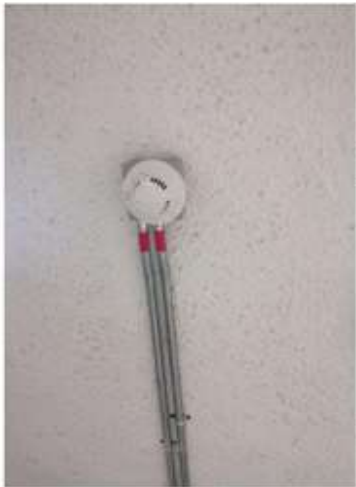
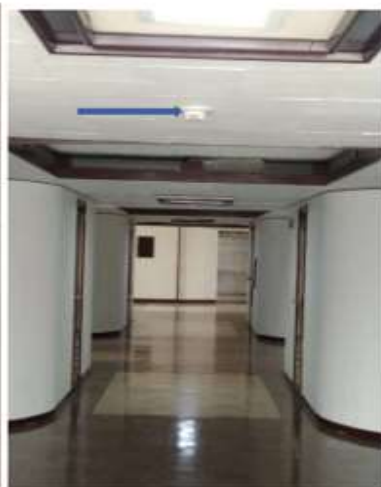
SISTEMA DE DETECCIÓN DE INCENDIOS
